**MONTAGEHANDLEIDING**  
BADSTUBER SAMBA  
SK20191

**Sanitairkamer.nl**

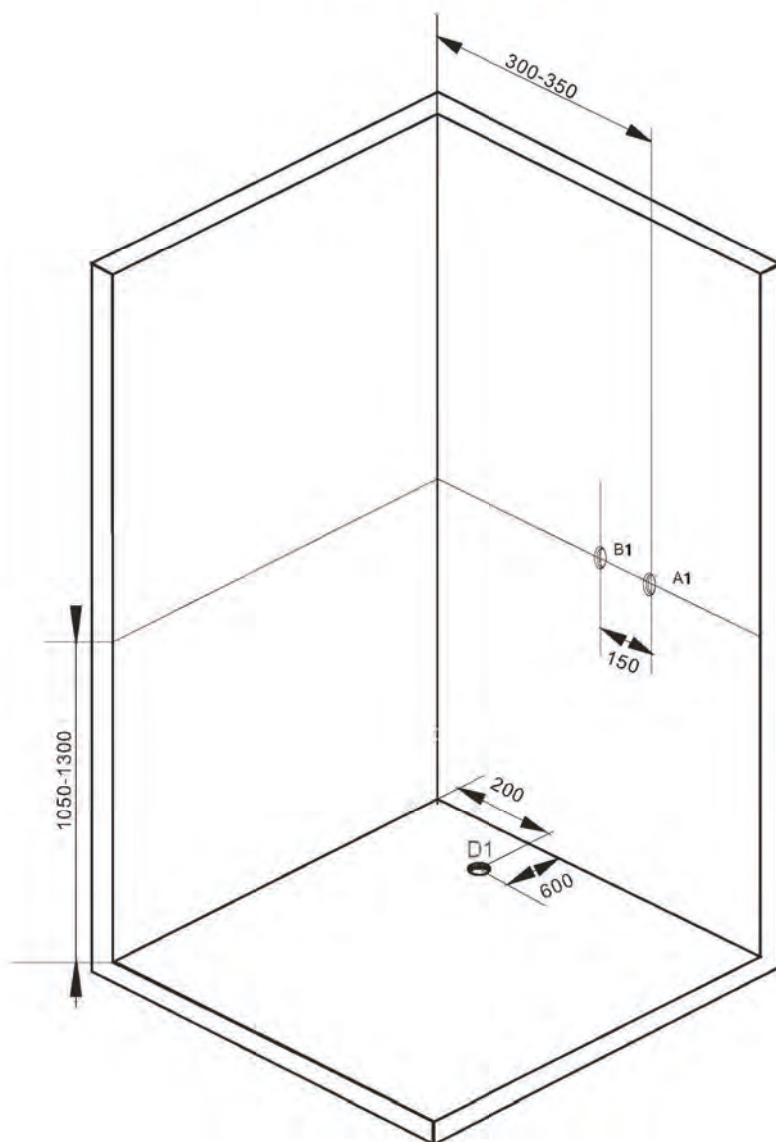
A1 – Warm water

B1 – Koud water

D1 – Mogelijke aansluiting afvoer.  
Afstand kan 100mm variëren
